Standort Neubau einer Kindertagesstätte im Ortsteil Rohrbach

Neubau einer Kindertagesstätte im Stadtteil Rohrbach
Standort südlich der Straße „Im Stegbruch“
Parzellen 905/11, 906/8, 906/9, 906/10, 908/5, 910/9, Flur 4, Gemarkung Rohrbach
Untersuchungen im Rahmen der Altlastengefährdungsabschätzung

UNTERSUCHUNGSBERICHT

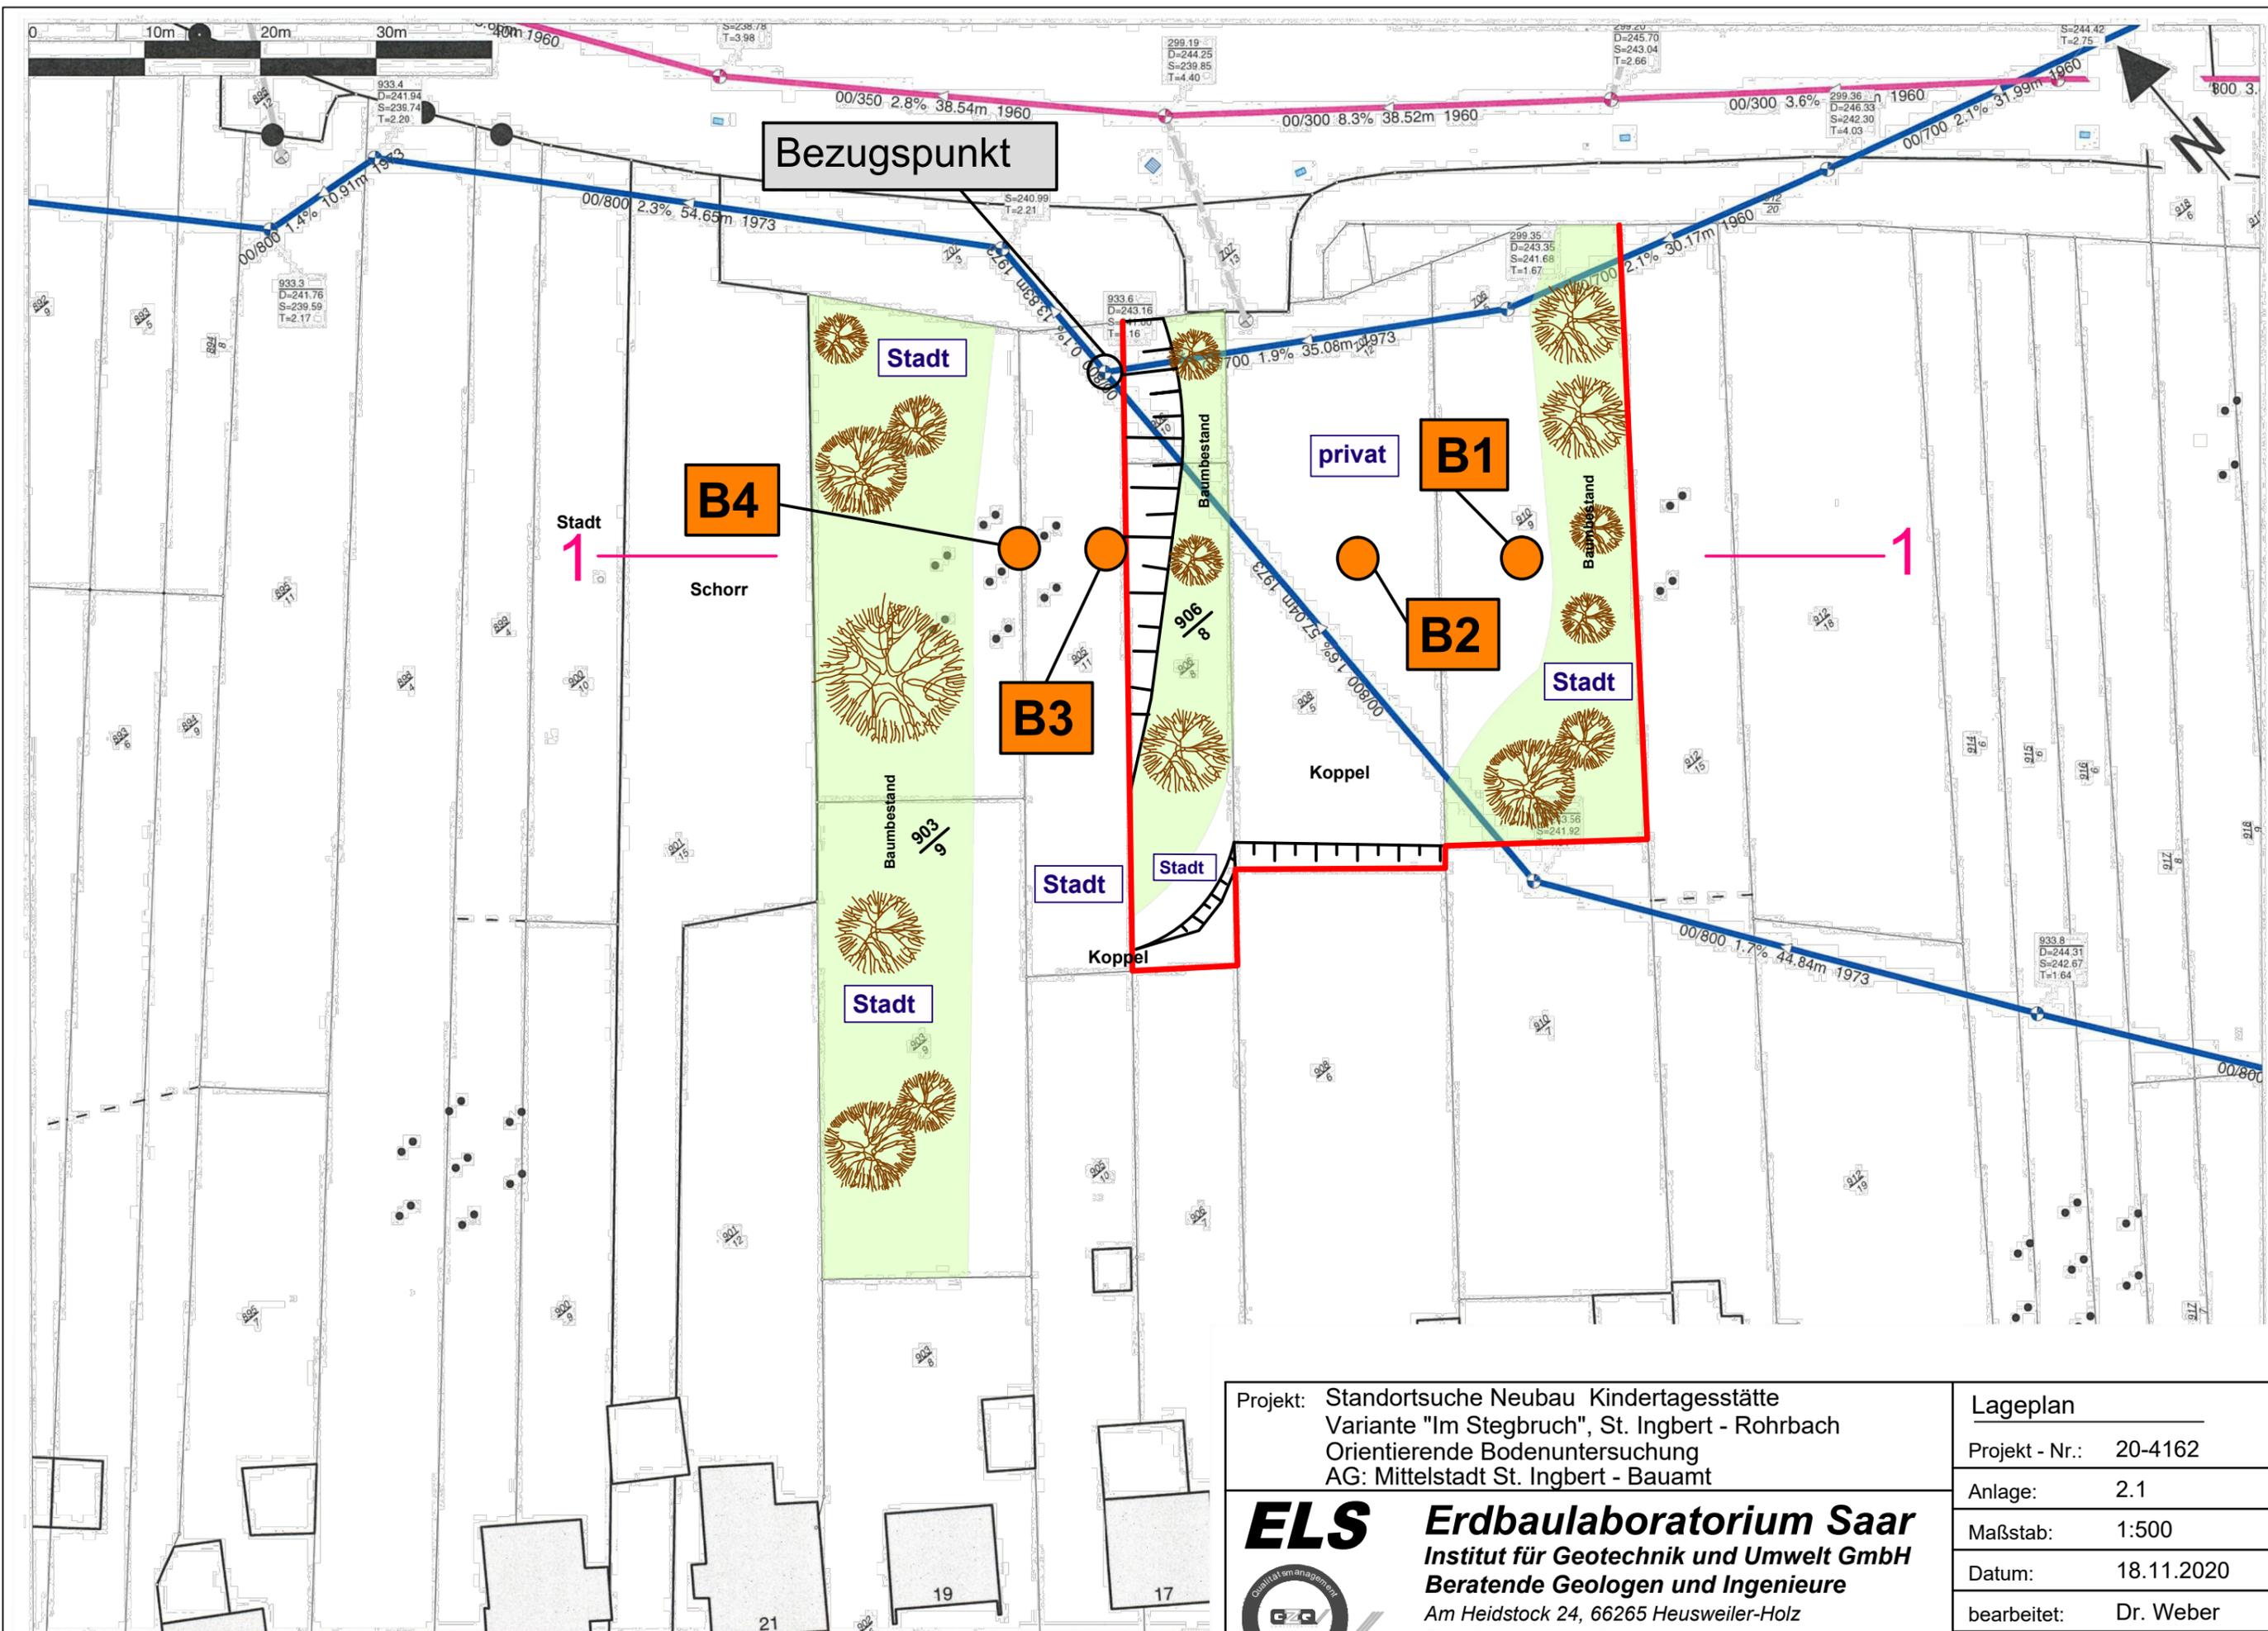
Lageplan	
Projekt - Nr.:	20-4162
Anlage:	2.1
Maßstab:	1:500
Datum:	18.11.2020
bearbeitet:	Dr. Weber
gezeichnet:	Luxenburger

Für einen möglichen KiTa-Standort südlich der Straße „Im Stegbruch“ kommen folgende Flurstücke, Flur 4, Gemarkung Rohrbach, in Frage (Lageplan, Anlage 2.1):

Zusammen mit der Straßenbaumaßnahme wurde in 1973 der Kränkelbach verrohrt und in eine Kanalleitung DN 800, die heute die Parzelle 908/5 durchquert (vgl. Lageplan, Anlage 2.1), verlegt.

Die Bohransatzpunkte wurden in der Örtlichkeit lage- und höhenmäßig eingemessen. Als Höhenbezugspunkt (BZP) diente der Kanaldeckel Nr. 933.6 mit 243,16 m NN (vgl. Lageplan, Anlage 2.1).

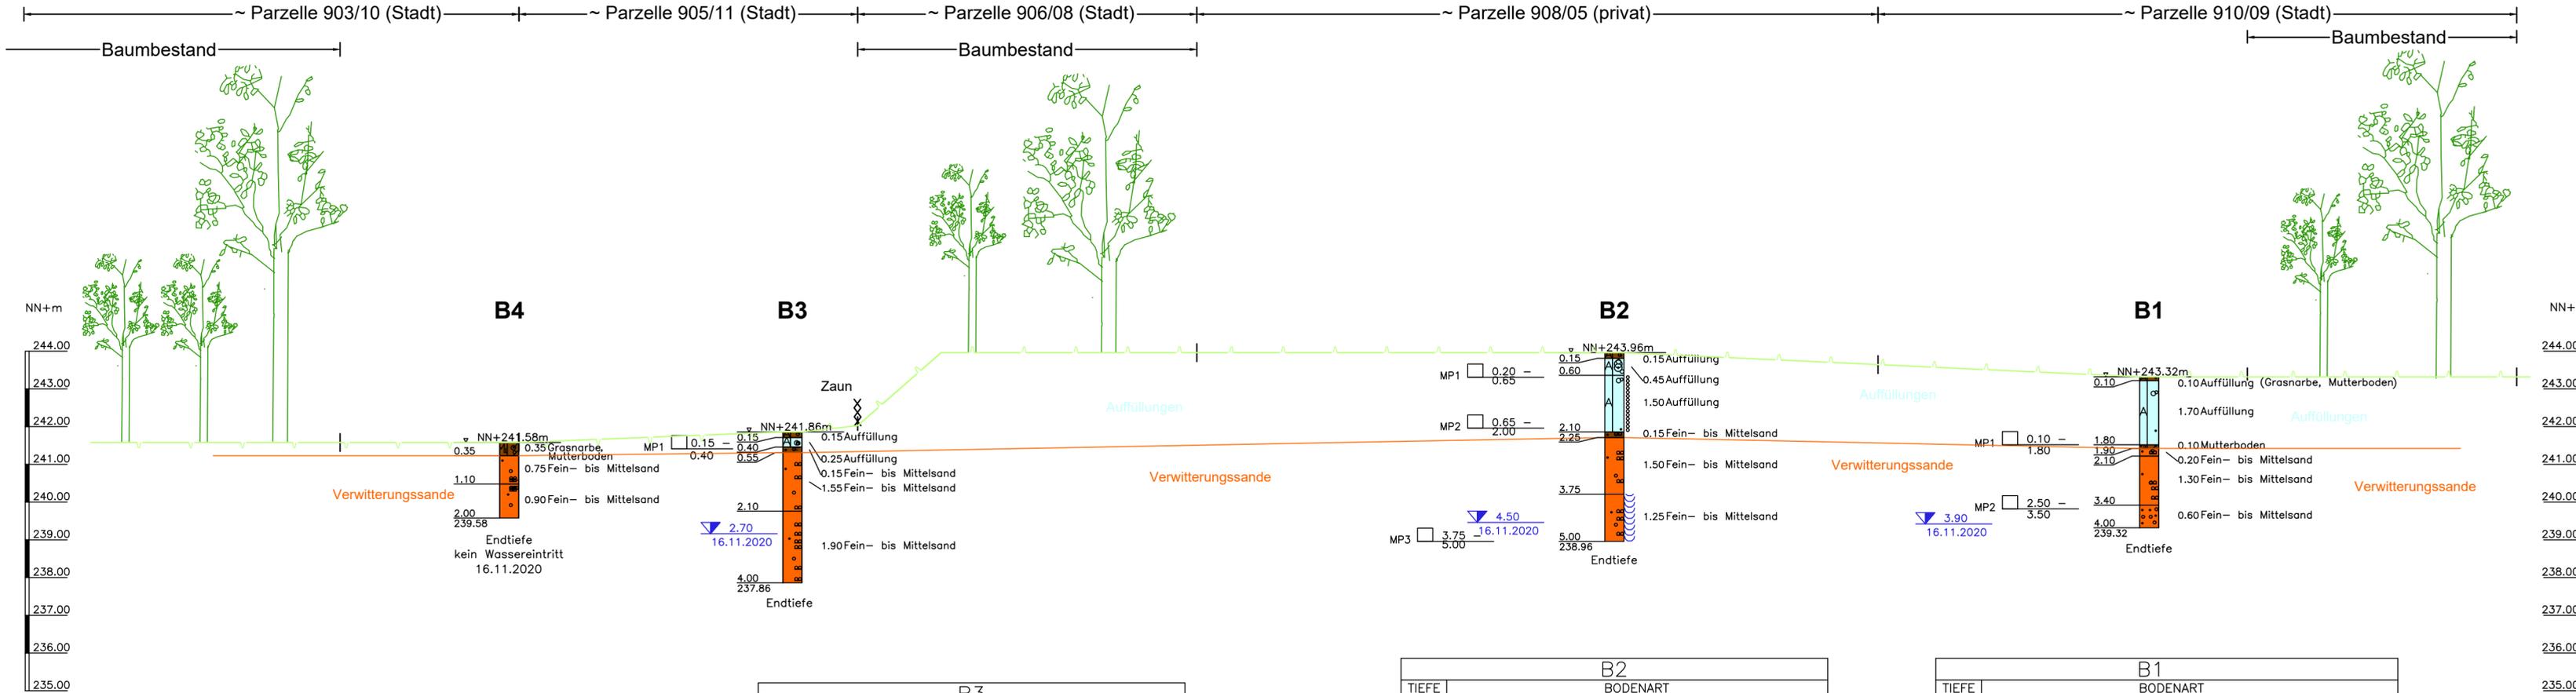
Schnitt 1

Die Bohrprofile der ausgeführten Kleinrammbohrungen sind zeichnerisch im Geländeschnitt 1-1 (Anlage 2.2) dargestellt.

B4	
TIEFE	BODENART
0.35	Grasnarbe, Mutterboden, sandig-lehmig (Haarwurzeln), feucht, [OB=]
1.10	Fein- bis Mittelsand, stark schluffig, schwach tonig, feucht, [OB=], h'graubraun
2.00	Fein- bis Mittelsand, schwach schluffig bis schluffig, feucht, [OB=], weiß-h'gelbgrau

B3	
TIEFE	BODENART
0.15	Auffüllung (Grasnarbe, Mutterboden, sandig), erdfeucht, [OB=], d'braun
0.40	Auffüllung (Erdmassen, sandig, kiesig), erdfeucht, [OB=], rot
0.55	Fein- bis Mittelsand, schwach humos, (humos, Haarwurzeln), erdfeucht, [OB=], d'graubraun-graubraun
2.10	Fein- bis Mittelsand, schwach schluffig, erdfeucht bis feucht, [OB=], h'braun-weißgrau
4.00	Fein- bis Mittelsand, schwach schluffig bis schluffig, nass ab 2,20m, feucht, [OB=], h'rot-rötlich.braun

B2	
TIEFE	BODENART
0.15	Auffüllung (Grasnarbe, Mutterboden, sandig), [OB=], d'braun
0.60	Auffüllung (Erdmassen, sandig, schwach kiesig, humos), erdfeucht, [OB=], braun
2.10	Auffüllung (Erdmassen, sandig), erdfeucht, mitteldicht, [OB=], rot/orange/gelb
2.25	Fein- bis Mittelsand, stark schluffig, feucht, [OB=], h'braun-braun
3.75	Fein- bis Mittelsand, schwach schluffig, erdfeucht bis feucht, [OB=], h'gelb-weißgrau
5.00	Fein- bis Mittelsand, schwach schluffig, ab 4,30m h'rotbraun, feucht bis nass, [OB=], h'gelb-weißgrau

B1	
TIEFE	BODENART
0.10	Auffüllung (Grasnarbe, Mutterboden, sandig), [OB=], d'braun
1.80	Auffüllung (Erdmassen, sandig), erdfeucht, mitteldicht, [OB=], rot
1.90	Mutterboden, sandig, lehmig, erdfeucht, [OB=], d'braun-grauschwarz
2.10	Fein- bis Mittelsand, stark schluffig, schwach humos, (Torfstippen), feucht, [OB=], olivbraun-graubraun
3.40	Fein- bis Mittelsand, schwach schluffig, feucht, [OB=], weißgrau
4.00	Fein- bis Mittelsand, schwach schluffig, feucht, [OB=], h'rot-rotbraun, (nass ab 3,90m)

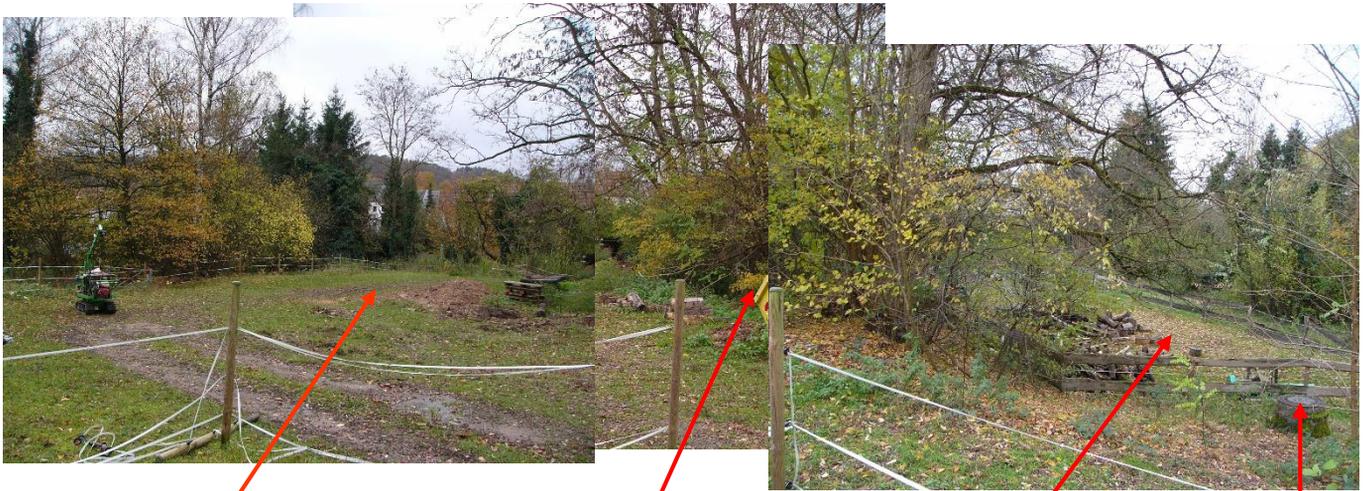
KiTa-Standort Im Stegbruch, St. Ingbert-Rohrbach

Parzelle 908/5

Parzelle 906/9

KD 933.6

Natürliche Sandböden

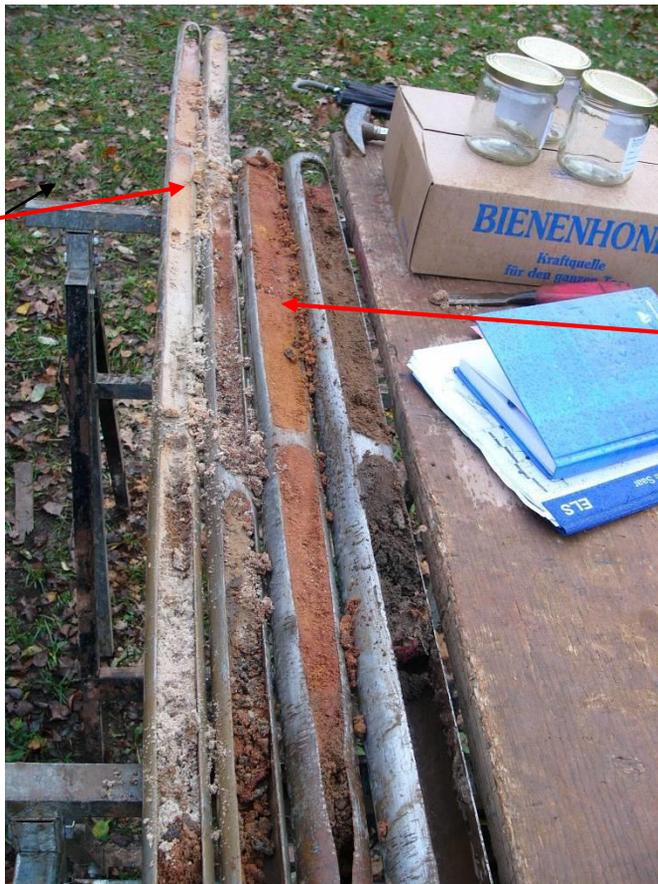
Bohrung B 2

Auffüllsande
